报告编号: 22SAS10P40D31-22654
Reference No.

Test Report

产品名称: CS30
Name of products

委托人: 上海矽印科技有限公司
Client

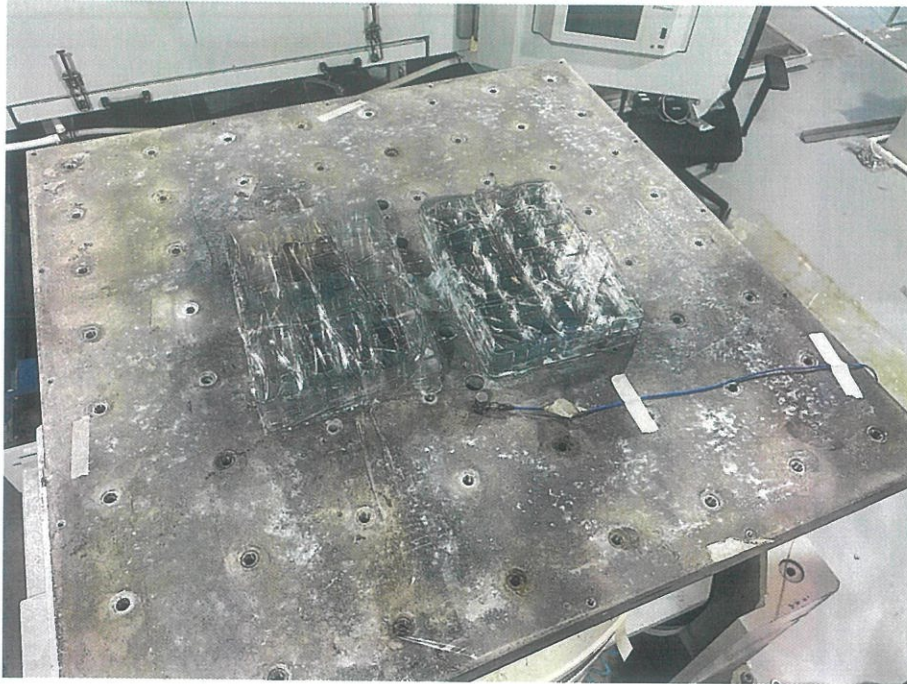
图 2 随机振动 Z 轴试验照片

检测项目					
随机振动试验			样品编号:	#01、#02、#03、#04、#05	
			检测日期:	2022.7.12	
测试人员:		金明杰		检测地点:	武宁 18 号楼
环境温度:	28.1 °C	相对湿度:	60 %RH	大气压力:	101.9 kPa
检测要求	<ol style="list-style-type: none"> 1. 结构外观正常, 无变形、裂纹; 2. 测试过程中, 系统启动正常, 摄像头拍照、取流功能正常; 3. 测试完成后, 主观查看 RGB\DEPTH 图像质量, 测试前后无明显差异; 4. 无功能异常或失效; 内部无结构损坏、晃动无异响; 5. 无重大外观问题, 允许有轻微的刮伤和磕痕 (<2*2mm), 但是不可有裂痕或变形。 				
检测参数	<ol style="list-style-type: none"> 1. 将样品放入包装中固定在振动平台上, X、Y、Z 3 个方向各振动 60min; 2. 机台参数设定加速度: 0.96m/s^2; 频率: 5~500Hz; 功率谱密度-3dB/oct。 				
检测结果	摄像头外观正常无变形、裂纹, 过程中系统正常, 拍照取流功能正常, 测试完成后 RGB\DEPTH 图像质量, 测试前后无明显差异, 无功能异常或失效, 无内部损坏。				
检测结论	所检项目符合委托方要求				
备注	—

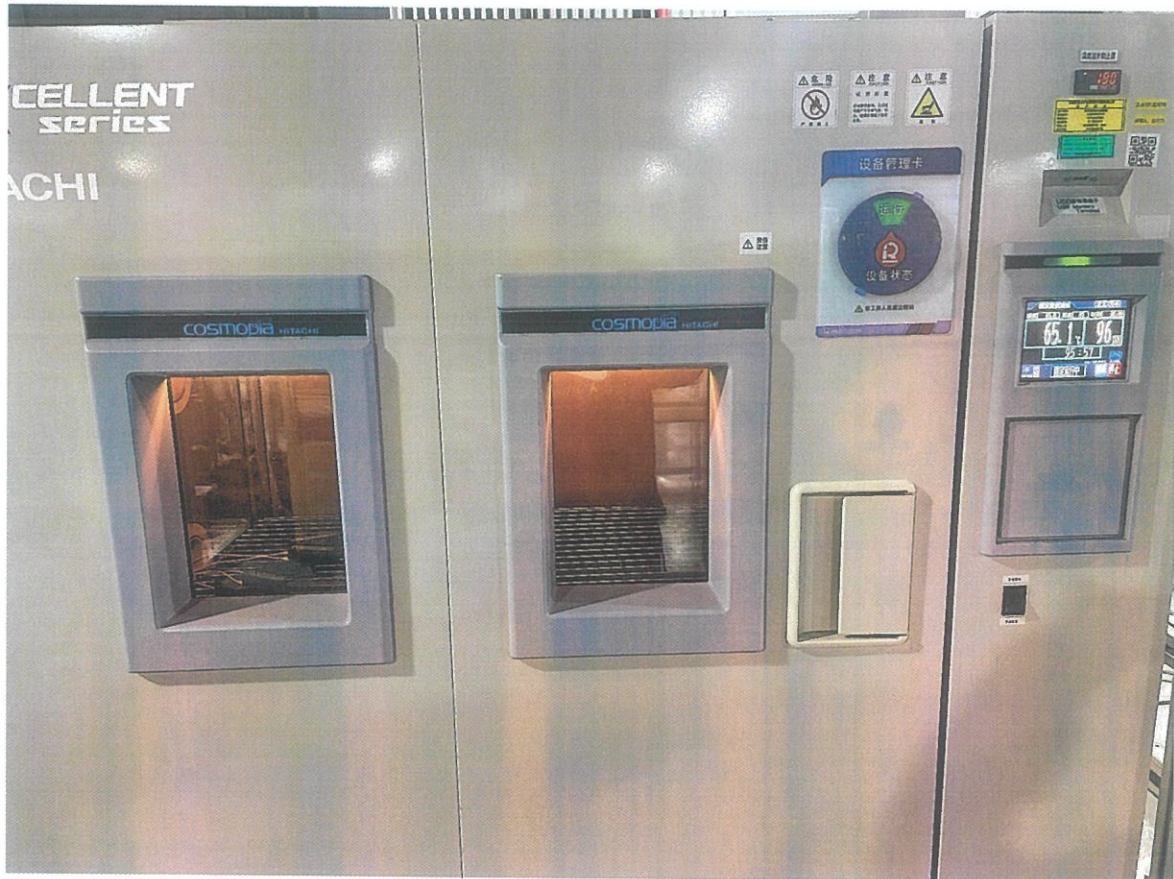
图 4 高温高湿试验照片

检测项目					
高温高湿运行试验			样品编号:	#01、#02、#03、#04、#05	
			检测日期:	2022.7.18~2022.7.22	
测试人员: 金明杰			检测地点:	武宁 18 号楼	
环境温度:	28.1	°C	相对湿度:	60	%RH
			大气压力:	101.9	kPa
检测要求	<ol style="list-style-type: none"> 1. 结构外观正常, 无变形、裂纹; 2. 测试过程中, 系统启动正常, 摄像头拍照、取流功能正常; 3. 测试完成后, 主观查看 RGB\DEPTH 图像质量, 测试前后无明显差异; 				
检测参数	<ol style="list-style-type: none"> 1. 温度: 65°C, 湿度: 95%RH; 2. 取 5pcs 产品放入试验箱中, 并持续运行时间: 96h; 3. 每隔 4h 检查一次产品运行是否正常, 每 12h 检查一次设备运行情况。 				
检测结果	摄像头外观正常无变形、裂纹, 过程中系统正常, 拍照取流功能正常, 测试完成后 RGB\DEPTH 图像质量, 测试前后无明显差异。				
检测结论	所检项目符合委托方要求				
备注	—

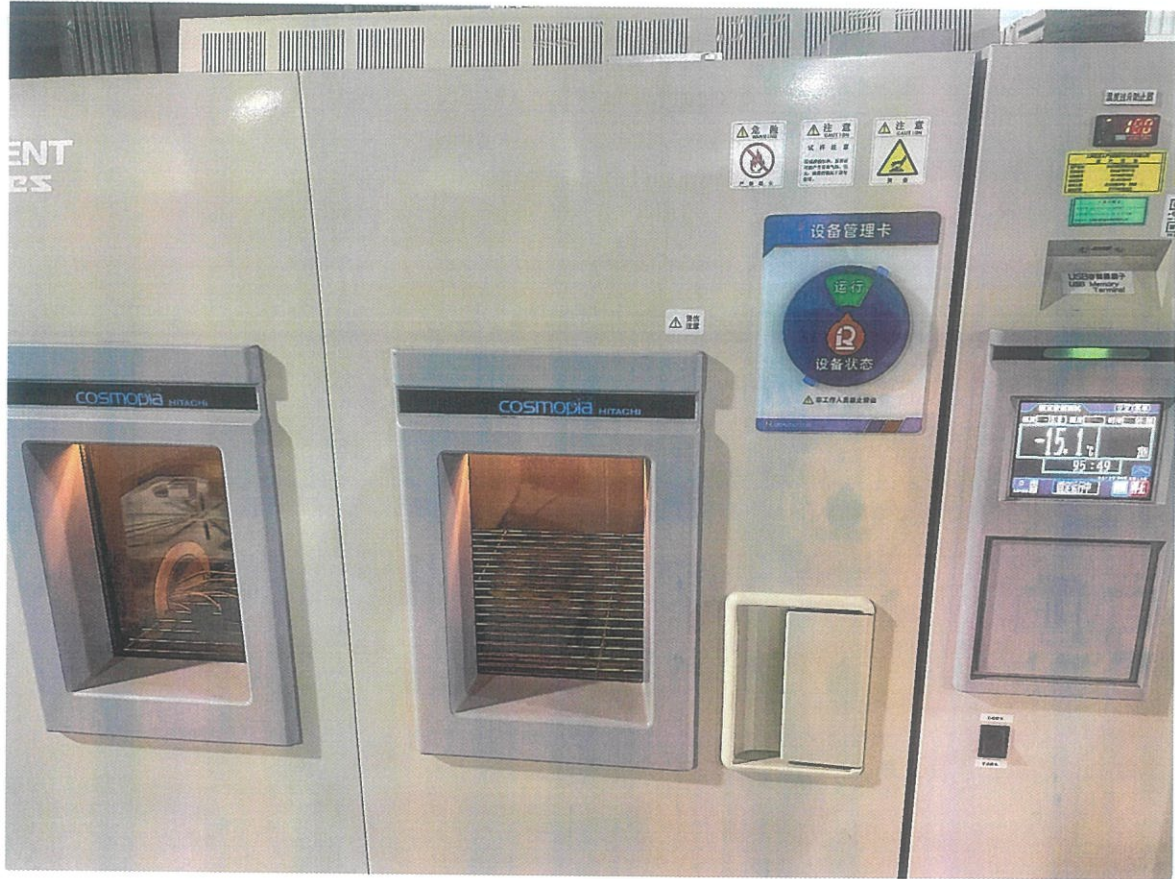
图 5 低温运行试验照片

检测项目					
低温运行试验			样品编号:	#06、#07、#08、#9、#10	
			检测日期:	2022.7.28~2022.8.1	
测试人员: 金明杰			检测地点:	武宁 18 号楼	
环境温度:	28.1 °C	相对湿度:	60 %RH	大气压力:	101.9 kPa
检测要求	<ol style="list-style-type: none"> 1. 结构外观正常, 无变形、裂纹; 2. 测试过程中, 系统启动正常, 摄像头拍照、取流功能正常; 3. 测试完成后, 主观查看 RGB\DEPTH 图像质量, 测试前后无明显差异。 				
检测参数	<ol style="list-style-type: none"> 1. 温度: -15°C; 2. 取 5pcs 产品放入试验箱中, 并持续运行时间: 96h; 3. 每隔 4h 检查一次产品运行是否正常, 每 12h 检查一次设备运行情况。 				
检测结果	摄像头外观正常无变形、裂纹, 过程中系统正常, 拍照取流功能正常, 测试完成后 RGB\DEPTH 图像质量, 测试前后无明显差异。				
检测结论	所检项目符合委托方要求				
备注	—

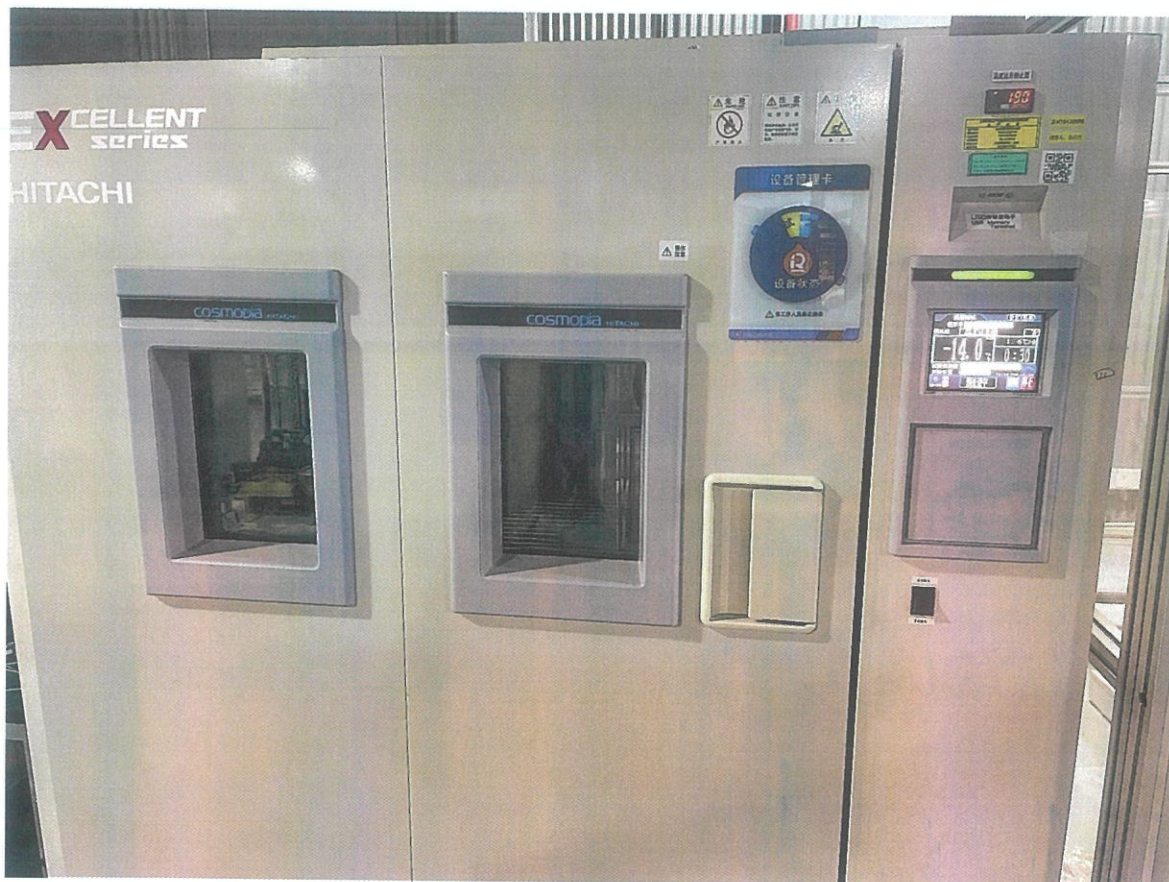
图 6 温度冲击试验照片

检测项目					
温度冲击试验			样品编号:	#11、#12、#13、#14、#15	
			检测日期:	2022.11.8~2022.11.11	
测试人员: 金明杰			检测地点:	武宁 18 号楼	
环境温度:	28.1 °C	相对湿度:	60 %RH	大气压力:	101.9 kPa
检测要求	<ol style="list-style-type: none"> 1. 结构外观正常, 无变形、裂纹; 2. 测试过程中, 系统启动正常, 摄像头拍照、取流功能正常; 3. 测试完成后, 主观查看 RGB\DEPTH 图像质量, 测试前后无明显差异。 				
检测参数	<ol style="list-style-type: none"> 1. 温度: -15°C ~65°C, 60cycles; 2. 试验箱温度由室温降到-15°C保持 30min, 温度升高到 65°C保持 30min, 然后降低到常温, 此为 1 个 cycle。温度转化时间小于 5min, 进行 60 个 cycles。 				
检测结果	摄像头外观正常无变形、裂纹, 过程中系统正常, 拍照取流功能正常, 测试完成后 RGB\DEPTH 图像质量, 测试前后无明显差异。				
检测结论	所检项目符合委托方要求				
备注	—
